## 河川における自然再生技術の事例

### 2. 事例の紹介（斐伊川吉井堰）

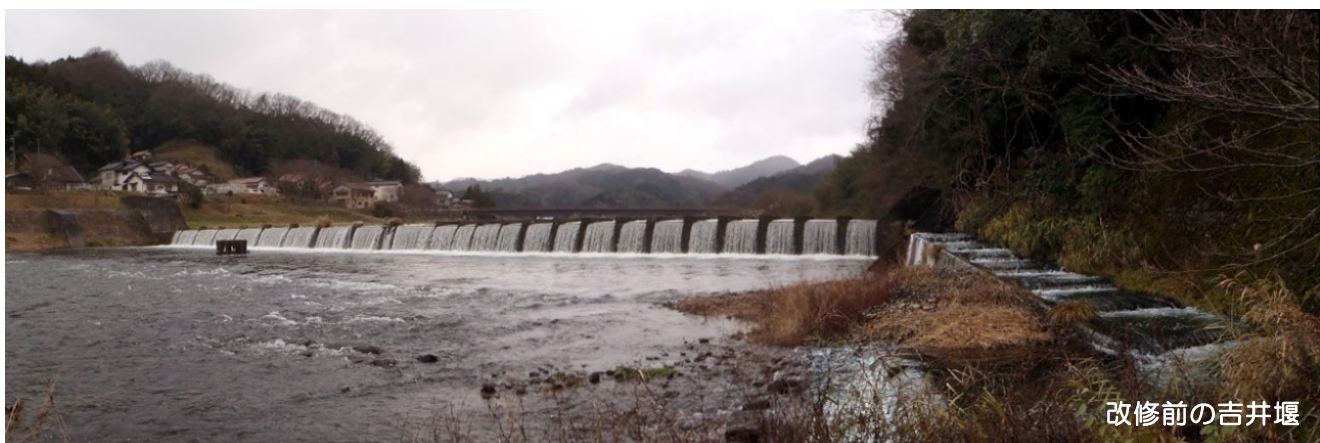
改修前の吉井堰

改修前の斐伊川吉井堰（昭和 32 年設置）には、堰の設置時に左岸側に階段式魚道が設置されていた。この魚道は構造上の問題や土砂堆積等の影響によって魚類等の移動が困難であり、機能が十分に発揮されていない状況であった。本事例は、縦断方向の連続性の回復と、工事による影響の最小化を図るため、既設魚道を取り壊すことなく魚道機能を改善させる対策を検討し、「水辺の小わざ魚道（粗石付き斜路式魚道）」を設計した事例である。
